# 名護屋城跡航空レーザ計測業務 概要

## 【業務概要】

本業務は、名護屋城跡について航空レーザ計測による3次元データの取得を行い、現況の把握を行いCG作成の根拠資料と今後の文化財保護等に資する事を目的として実施した。

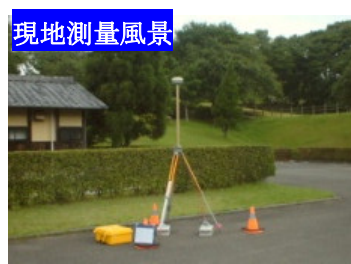
取得した航空レーザ計測データ(三次元計測データ)について、一般的な基準にて点検を実施し、高品質なデータが取得できていることを確認した。一般的な精度基準と本業務における精度点検結果を以下に示す。

計測漏れ点検	点検図の目視点検により合格
点密度点検	仕様 25cm に 1 点以上取得した確率 (欠測率)で点検 基準 10%に対し 2.75% ⇒合格
現地測量との比較検証	計測範囲内で4点取得した調整用基準点との標高比較を実施し、基準 25cm に対し 4 点平均 0cm⇒合格
コース間標高点検	点検図の目視および計測データの縦横断面図等により全コースを点検 基準 30cm に対し最大 3cm⇒合格
カメラ画像点検	撮影範囲の目視点検により合格

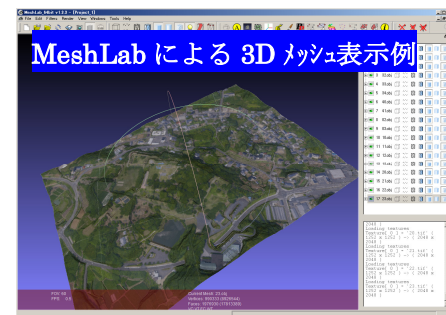
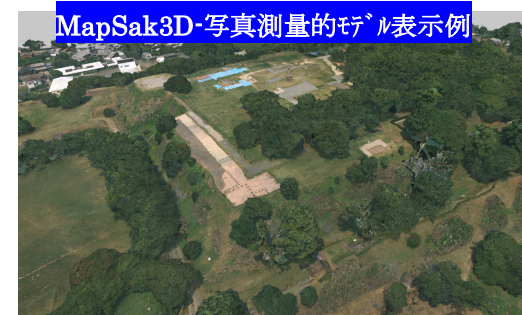
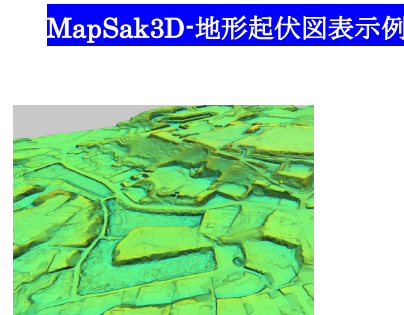
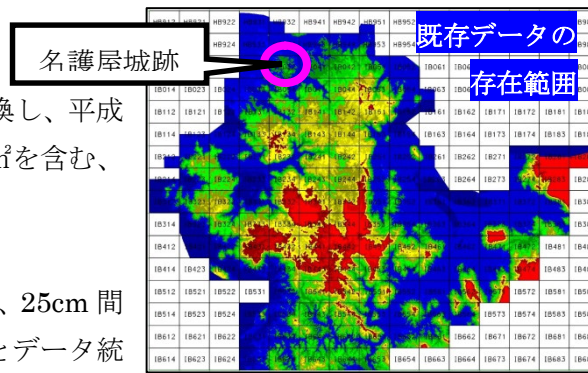
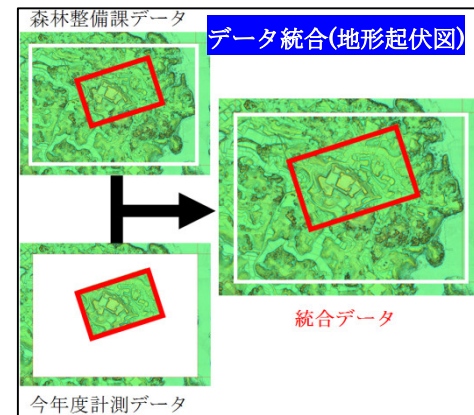
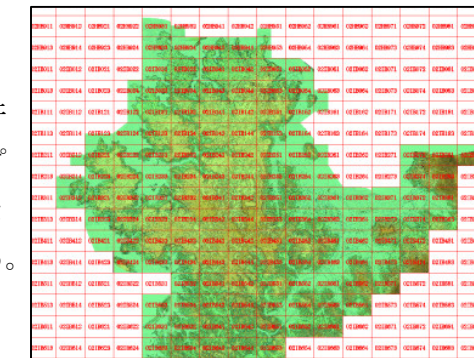
平成26年度計測分および既存のグリッドデータについて地形起伏図(特許第5587677号)を作成した。グリッドデータは、数値の集合であり、オープンソースソフトウェア CloudCompare などで表示できが、地形起伏図表現とすることで陰影などの視覚効果が生まれより精密な地形の起伏を表現できる。

精密3Dモデルとして地形起伏図を含むデータ群を作成した。

データ種別	概要
カリ貼り付け済み3Dメッシュ	平成26年度計測分のグリッドデータから生成した3D形状に写真地図を貼り付けた3Dモデル(オープンソースソフトウェア MeshLab で表示)
地形起伏図	上述の通り(画像ビューまたはGISソフトウェアで表示)
写真測量的手法による3Dモデル	平成26年度計測分の垂直写真と斜め写真を素材として3D化したデータ(MapSak3D で表示)
